# REPORTE DE CONTROL DE CALIDAD

| FECHA | Lunes 07 de Septiembre de 2026 | REPORTE No. | 03 |
| PROYECTO | Los Ricos Sur | ESTADO | Jalisco |
| ACTIVIDAD | Control de calidad — sin actividad de campo por clima; ensayos de laboratorio: granulometría de gravas y de arenas, densidad y absorción de roca, y preparación de límites de consistencia y Proctor | | |

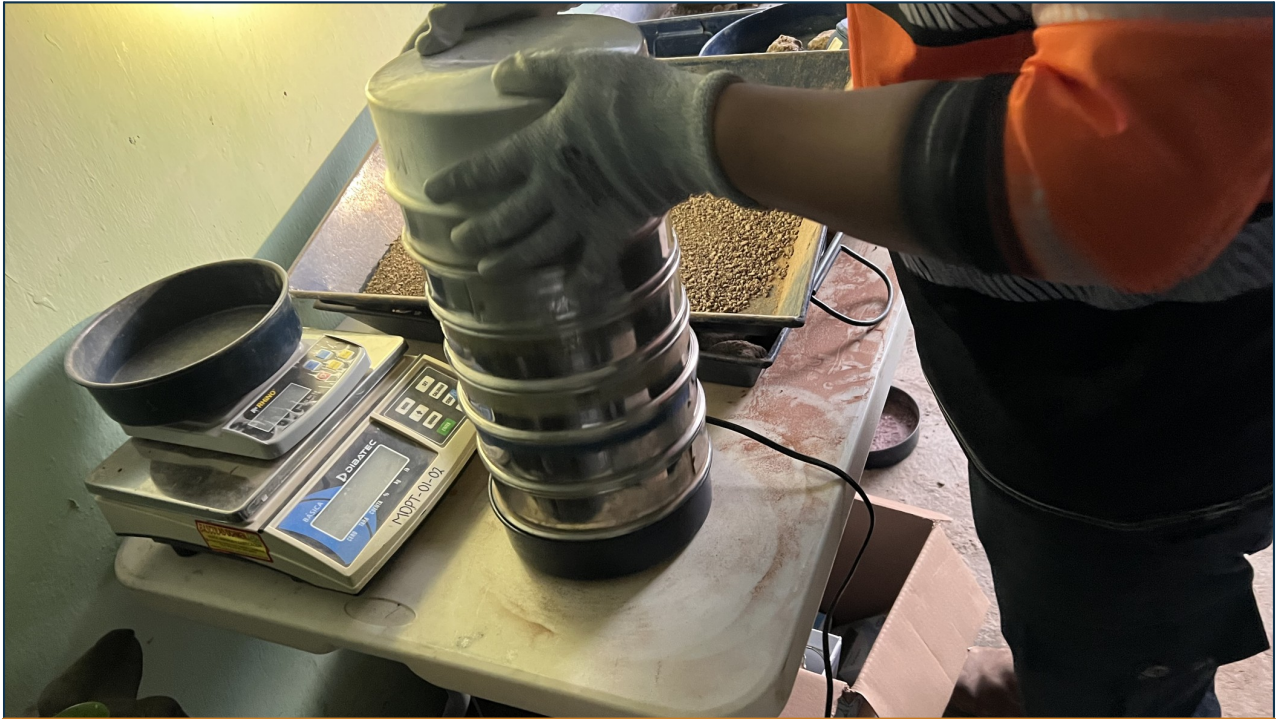
**Imagen 1** — Armado de la columna de mallas para el ensaye de granulometría de arenas.

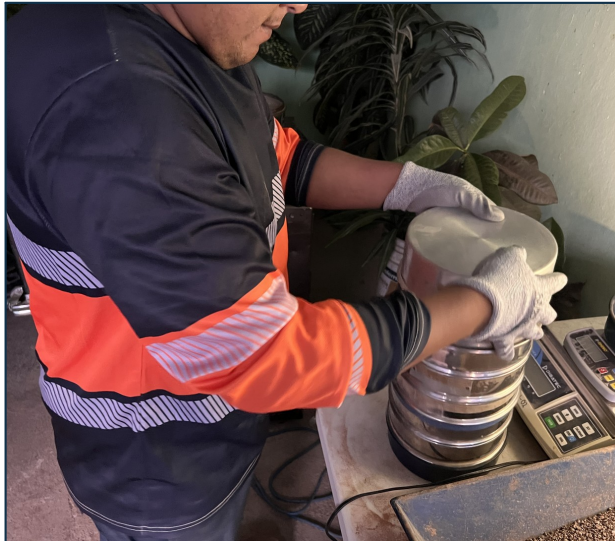
**Imagen 2** — Pesaje de fracciones de material, granulometría de arenas.

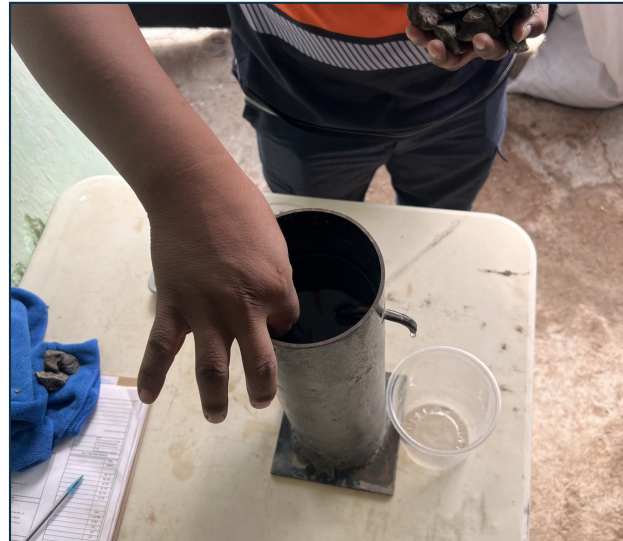
**Imagen 3** — Inicio del ensaye de densidad y absorción de roca — toma de muestra.

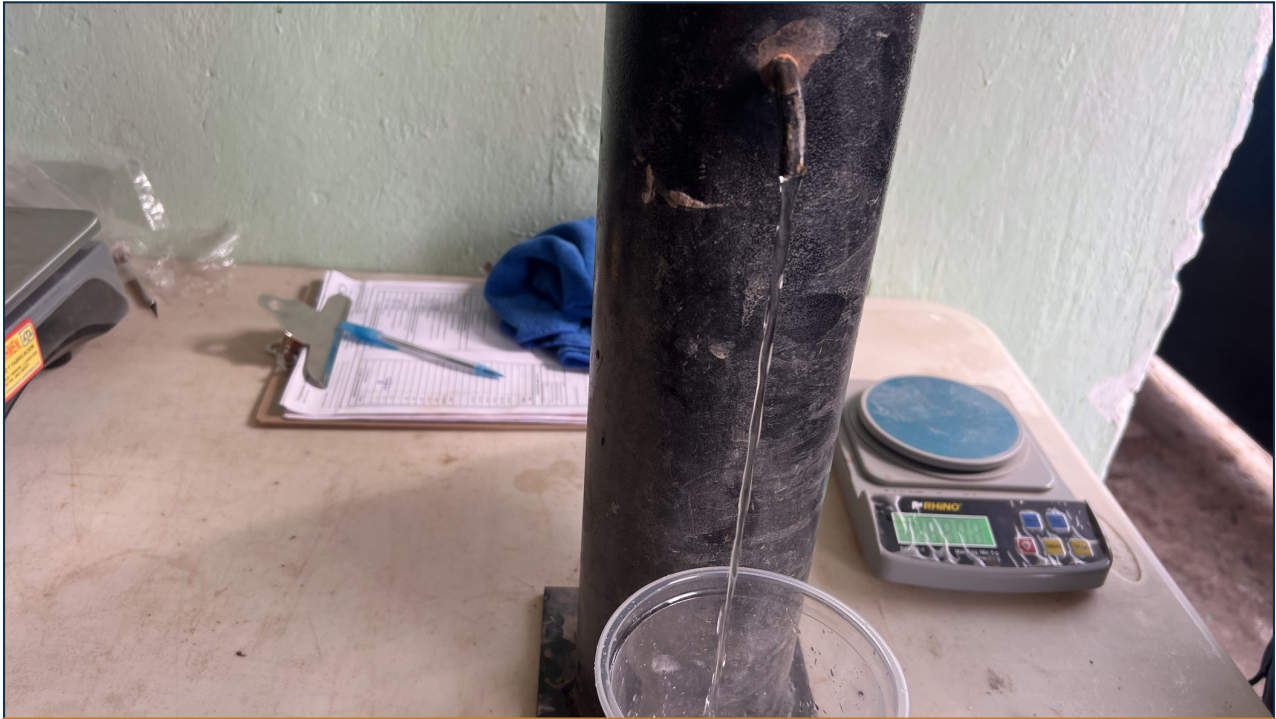
**Imagen 4** — Desalojo de agua por el método del picnómetro, ensaye de densidad y absorción de roca.

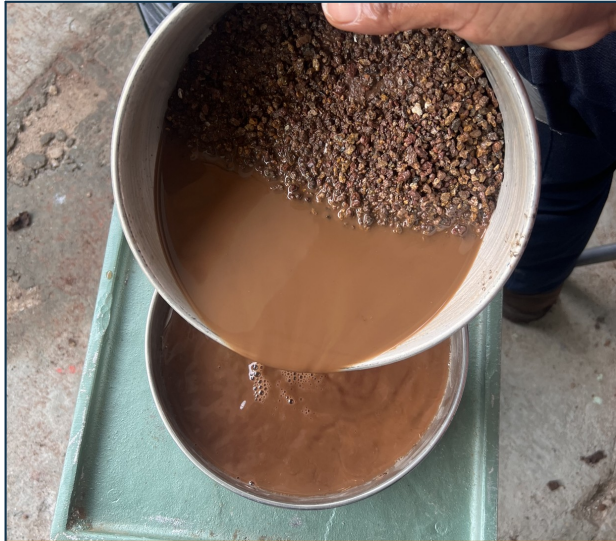
**Imagen 5** — Lavado de material, granulometría de arenas.

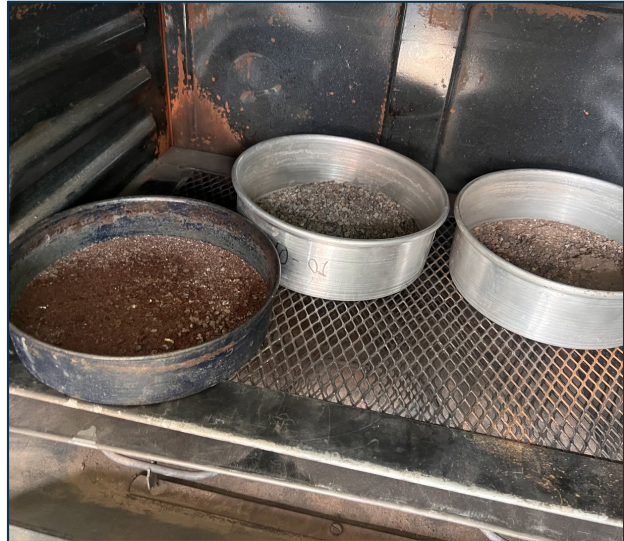
**Imagen 6** — Muestras lavadas dispuestas en charolas para su secado en horno.
