# REPORTE DE CONTROL DE CALIDAD

| FECHA | Martes 08 de Septiembre de 2026 | REPORTE No. / CONTRATO | 04 250173-C103 |
| PROYECTO | Los Ricos Sur | ESTADO | Jalisco |
| CLIENTE | GoGold | LUGAR | Cinco Minas |

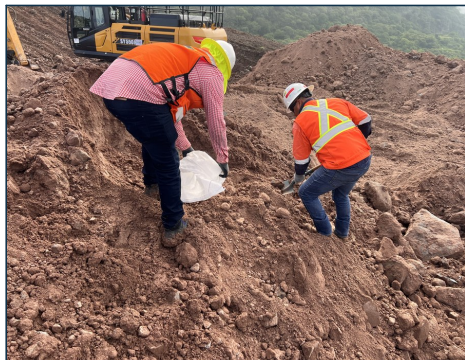
1. Muestreo de corte en campo, en conjunto con VIRGO.

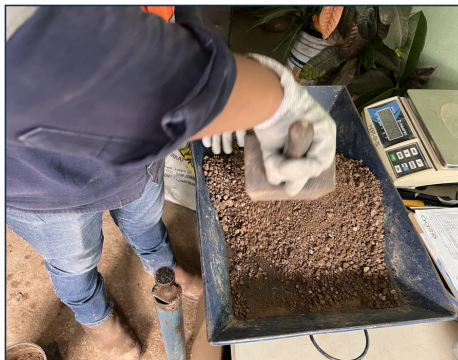
2. Recepción y pesaje de la muestra en laboratorio.

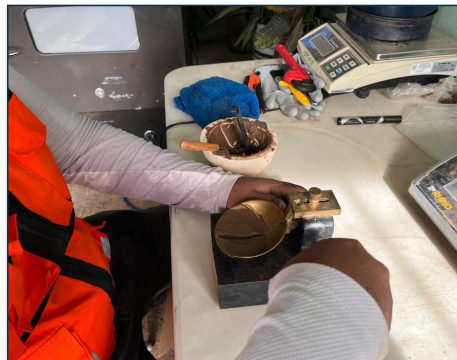
3. Ensayo de límites de consistencia (Atterberg).

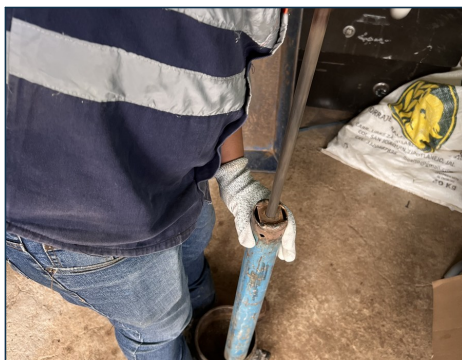
4. Ensayo Proctor — compactación de la muestra.

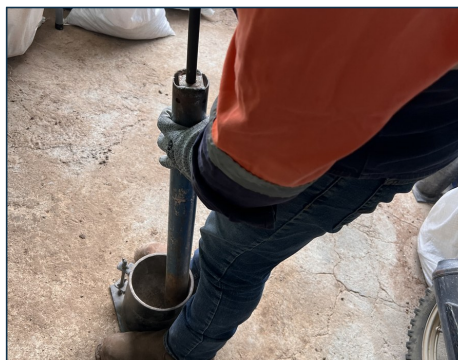
5. Ensayo Proctor — vista del molde.
