# REPORTE DE CONTROL DE CALIDAD

| PROYECTO | Los Ricos Sur | ESTADO | Jalisco |
| ACTIVIDAD | Control de calidad — capa de prueba con tractor D8, escalones de liga, homogeneización de material y conformación de Capa 3 | | |

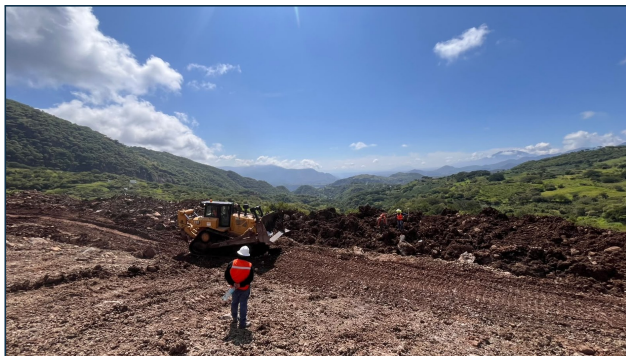
1. Vista general de la capa de prueba con tractor D8; equipo de topografía en el área.

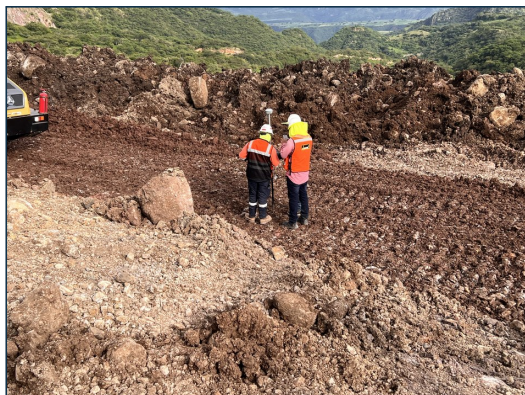
2. Conciliación de datos con topografía en el tramo de prueba.

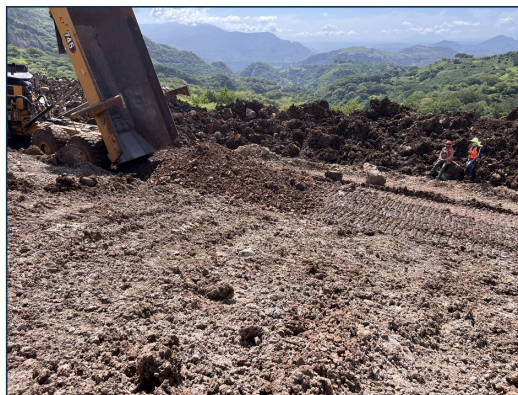
3. Descarga de material para los escalones de liga.

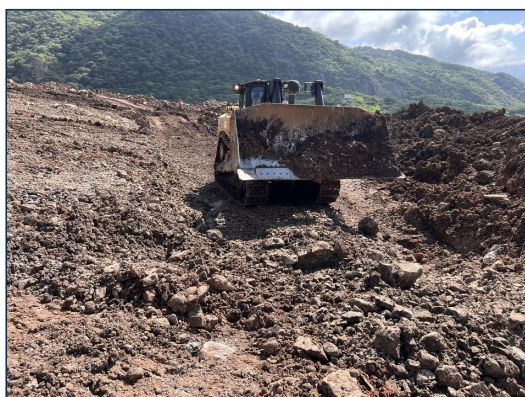
4. Homogeneización del material con tractor D8.

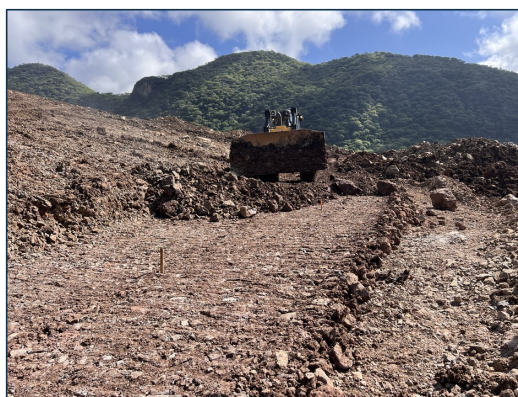
La Capa 3 quedó únicamente conformada, a la espera de continuar con el proceso de compactación en la siguiente jornada. Asimismo, se está llevando a cabo la conciliación de los datos de campo con topografía y el control de espesores de capa para validar los avances registrados.

5. Capa 3 conformada con tractor D8.
