# REPORTE DE CONTROL DE CALIDAD

| FECHA | Jueves 17 de Septiembre de 2026 | REPORTE No. / CONTRATO | 13 250173-C103 |
| PROYECTO | Los Ricos Sur | ESTADO | Jalisco |
| ACTIVIDAD | Control de calidad — conformación de Capa 11 y capa de prueba, ciclos de compactación, prueba de densidad por reemplazo de agua y muestreo para laboratorio | | |

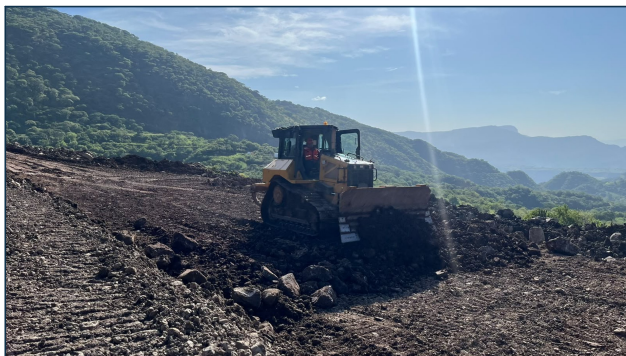
**1.** Conformación de la Capa 11 y capa de prueba con tractor sobre orugas.

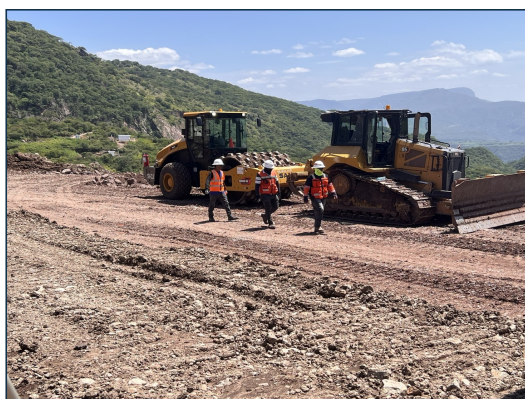
**2.** Equipo empleado en los ciclos de compactación: vibrocompactador pata de cabra y tractor D5.

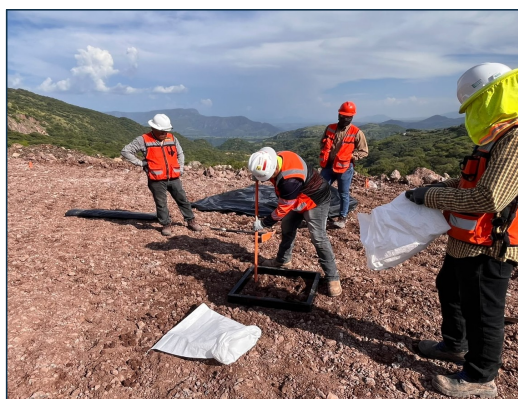
**3.** Preparación de la prueba de densidad de campo por reemplazo de agua.

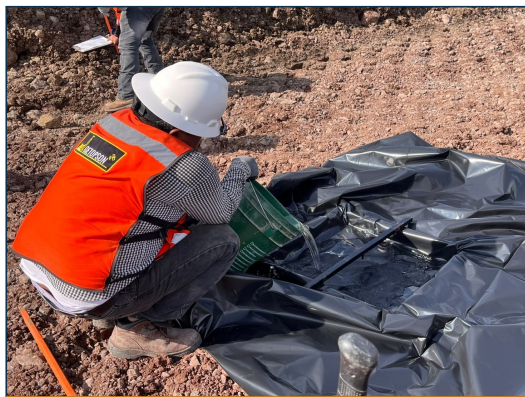
**4.** Prueba de reemplazo de agua para determinación de la densidad de campo.

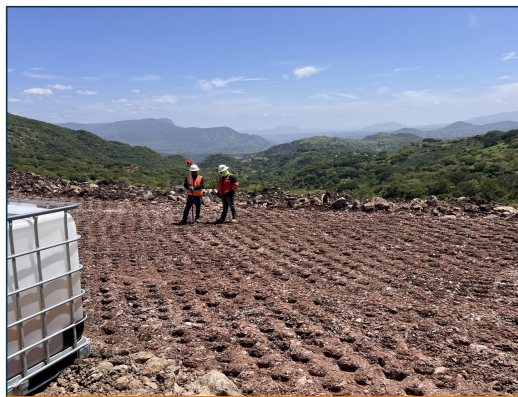
**5.** Control topográfico durante los ciclos de compactación.
