# REPORTE DE CONTROL DE CALIDAD

| PROYECTO | Los Ricos Sur | ESTADO | Jalisco |
| ACTIVIDAD | Control de calidad — conformación, densificación y liberación de la Capa 12; continuidad al suministro de la capa siguiente | | |

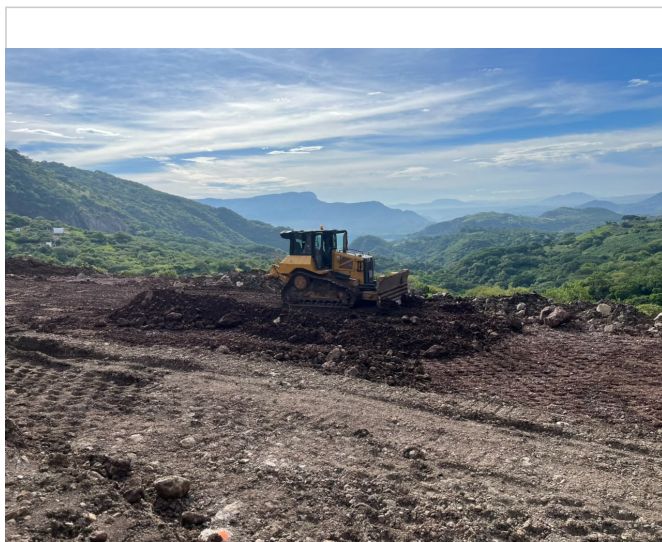
Durante la jornada se continuó con el suministro de material para la conformación de la capa número 12. El material fue extendido, distribuido y bandeado mediante tractor sobre orugas D5, procurando mantener una superficie uniforme y evitar la segregación de las partículas.

Conformación de capa con tractor sobre orugas D5

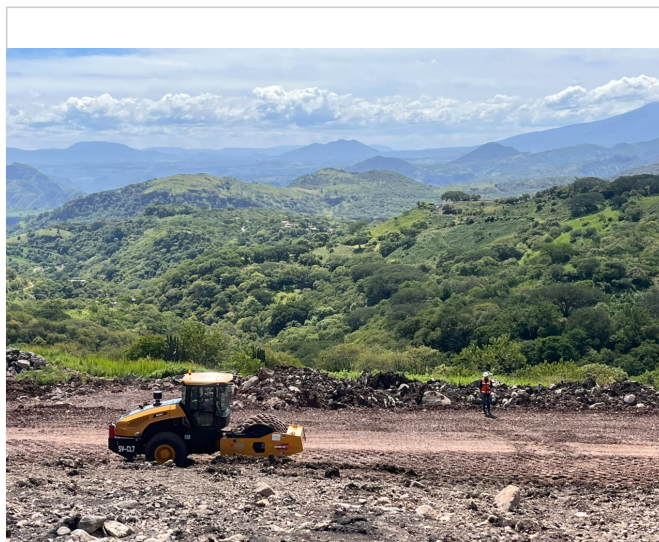
Posteriormente, se ejecutó la densificación con vibrocompactador tipo pata de cabra, aplicando el procedimiento constructivo definido mediante la plataforma de prueba. Una vez concluidos los ciclos establecidos, la capa quedó liberada por proceso constructivo.

Densificación con vibrocompactador tipo pata de cabra

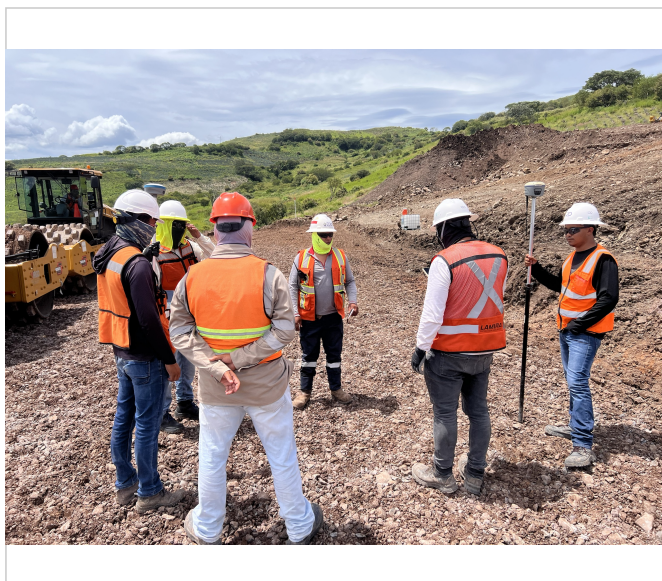
Como parte del control topográfico, se tomaron elevaciones para verificar los niveles y comprobar que la capa terminada cumpliera con el espesor compactado de 0.50 m. Finalizada la verificación de la capa 12, se dio continuidad al suministro y conformación de la capa siguiente.

Control topográfico de la capa con equipo GNSS

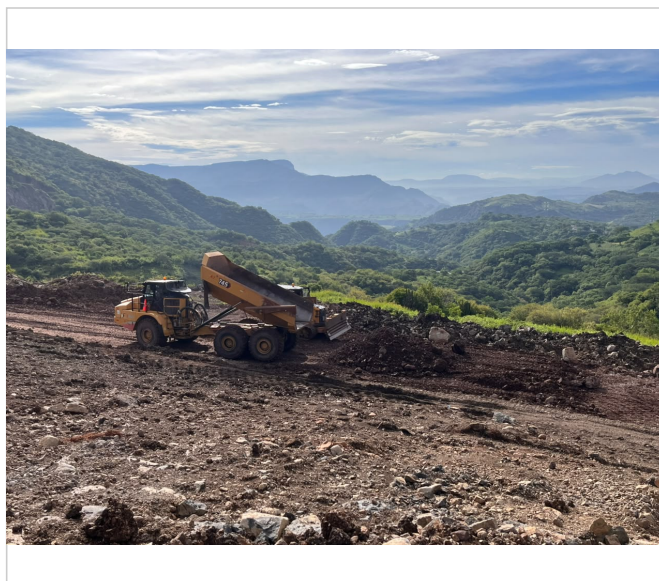
Suministro y descarga de material para capa siguiente
