# REPORTE DE CONTROL DE CALIDAD

| FECHA | Sábado 05 de Septiembre de 2026 | REPORTE No. | 01 |
| PROYECTO | Los Ricos Sur | ESTADO | Jalisco |
| ACTIVIDAD | Control de calidad — desplante, tendido de capas y muestreo de material | | |

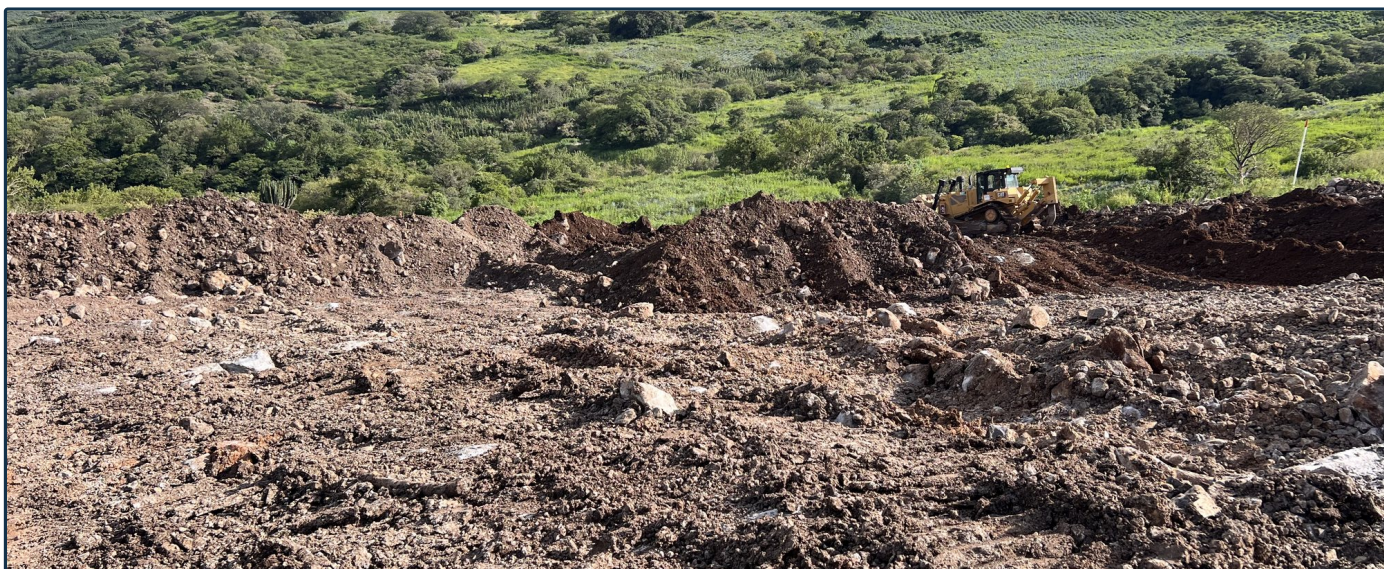
**Imagen 1** — Vista general del área de desplante, Los Ricos Sur.

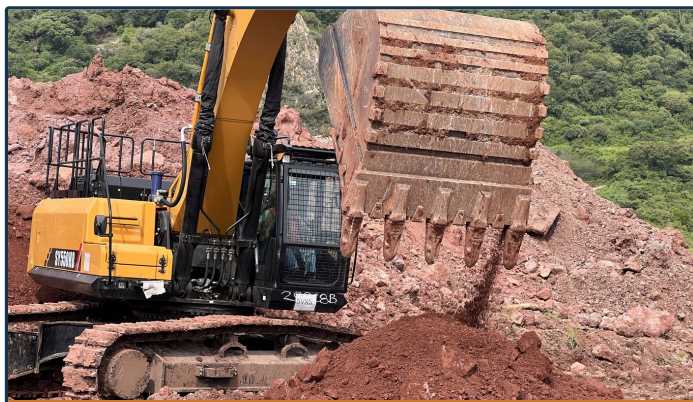
**Imagen 2** — Excavadora (SANY SY550HD) aflojando el material para la toma de una muestra representativa.

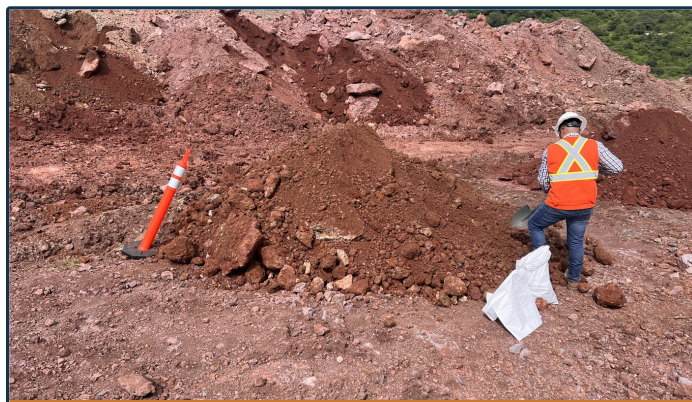
**Imagen 3** — Toma de muestra de material.

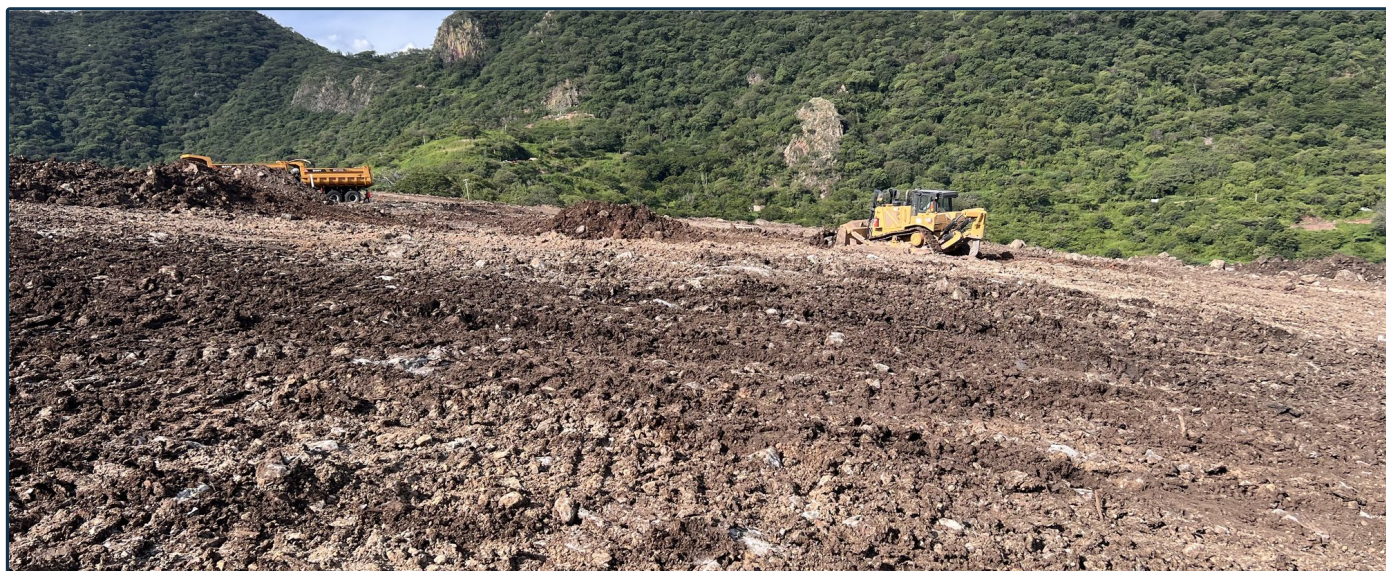
En esta jornada se tomaron **4 muestras** de material, con apoyo de equipo pesado para descubrir y aflojar el material en los puntos de muestreo, mismas que serán llevadas a laboratorio para la realización de las pruebas necesarias, incluyendo límites de Atterberg (límite líquido y límite plástico) y prueba Proctor, entre otras. Durante el recorrido se identificó también material contaminado con presencia de material orgánico, el cual fue retirado del área de trabajo.

**Imagen 4** — Tractor retirando material contaminado (con presencia de material orgánico) del área de trabajo.

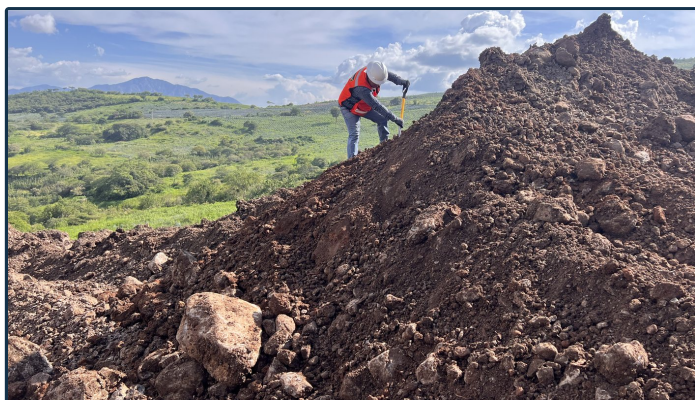
**Imagen 5** — Toma de muestra de material sobre el terreno.

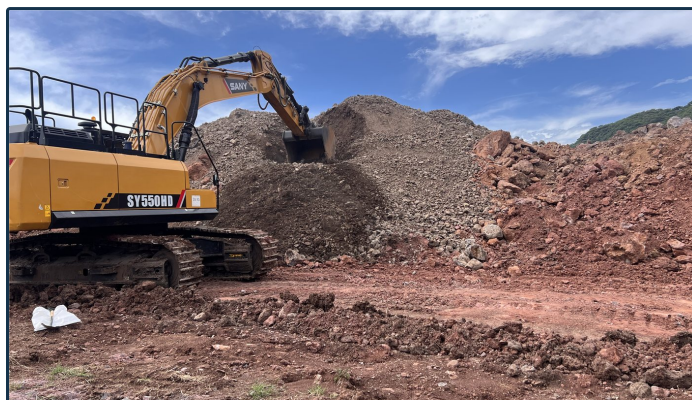
**Imagen 6** — Excavadora apoyando en la realización de un muestreo.
